## Terminato il restauro del ponte della Madonna dell'Orto

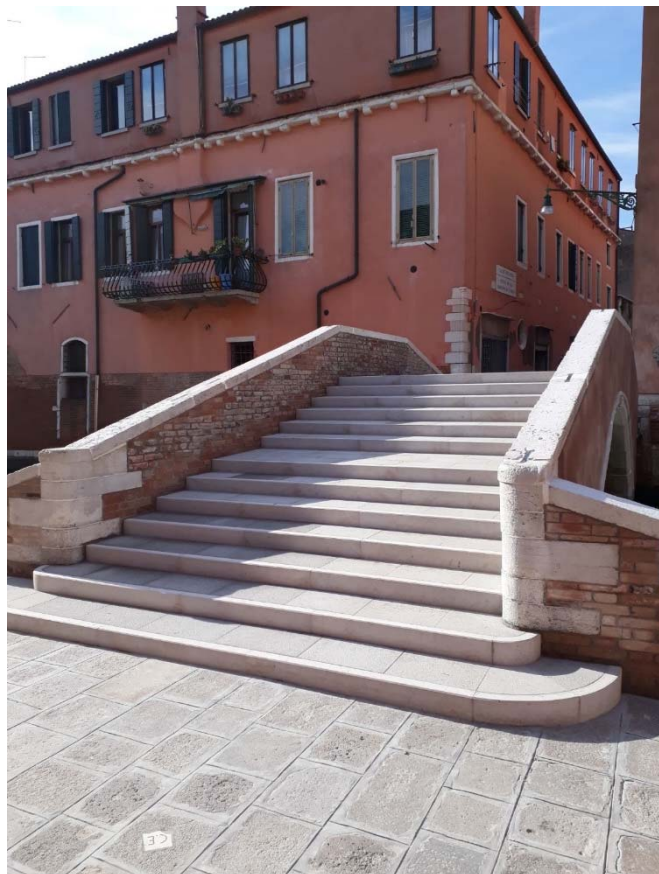
*il ponte dopo l'intervento di sostituzione della pavimentazione*

È stata quindi demolita la pavimentazione mista esistente con

la scarnitura del sottofondo in calcestruzzo, successivamente si è proceduto con il lievo e l'accatastamento delle cordonate, è stato realizzato il sottofondo con malta a base di calce e sono state posate le cordonate e le lastre in trachite grigia a giunto unito, rispettando le quote del piano di calpestio attuale. I lavori hanno visto anche la manutenzione dei parapetti, dell'arco che presenta localizzati segni di deterioramento e il rifacimento dell'intonaco. Con l'occasione, sono stati riordinati i sottoservizi (acqua) e sono stati aggiunti quattro corrugati per il passaggio della fibra e l'eventuale passaggio di altri enti.

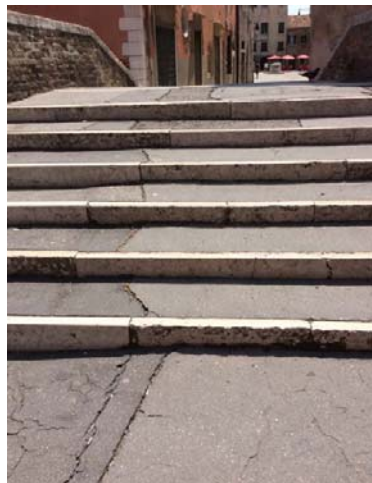
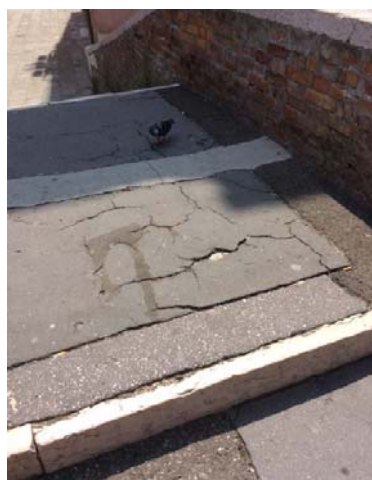
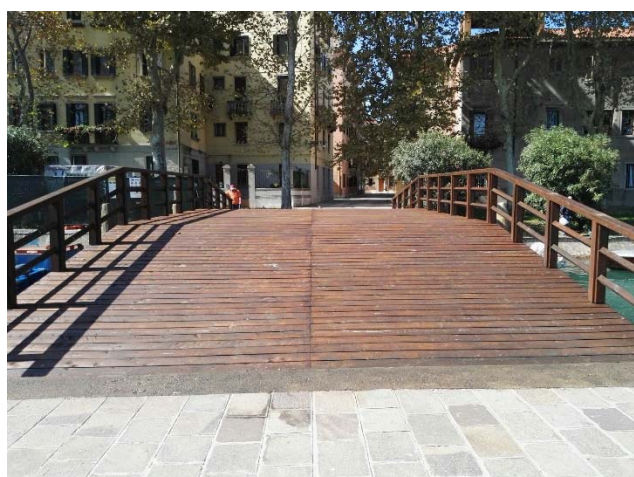
È terminato il restauro del ponte della Madonna dell'Orto, che collega calle dei Mori con il campo Madonna dell'Orto, nel sestiere di Cannaregio. Il ponte versava in uno stato di avanzato degrado, soprattutto relativamente alla pavimentazione in asfalto, più volte rappazzata, che rendeva insidioso il suo attraversamento. L'intervento – eseguito nell'ambito delle attività della gestione territoriale Venezia nord – ha visto il rifacimento totale della pavimentazione in trachite a sostituzione della precedente in asfalto misto a cemento.

*particolari del ponte prima dell'intervento*
