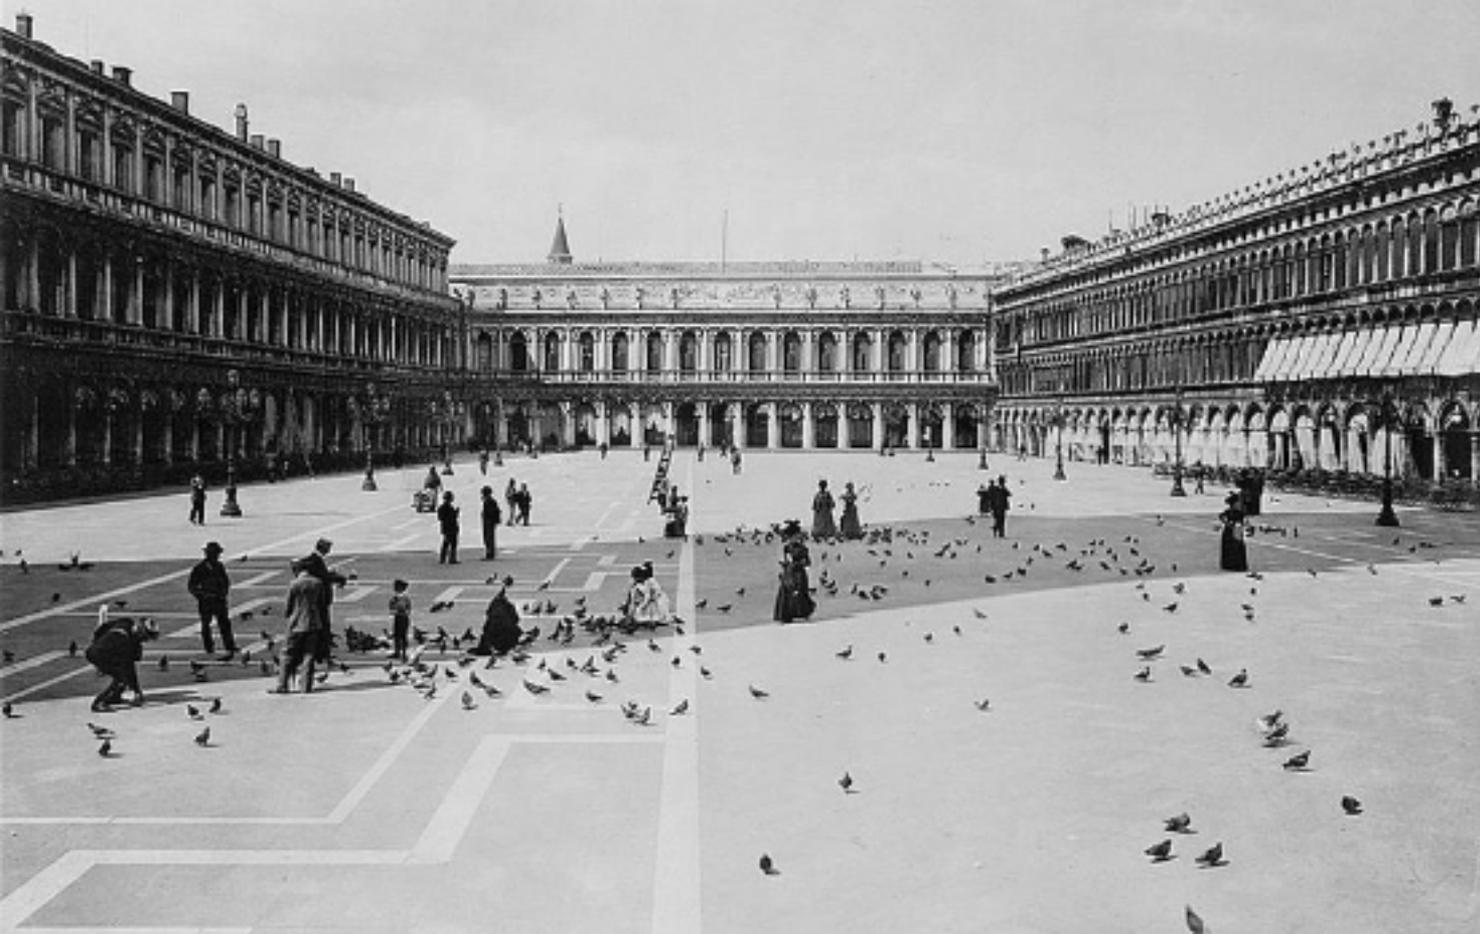
Figura 6-3 – Immagine della piazza dopo gli interventi di ripavimentazione tardo ottocentesca. E' evidente la perfetta planarità ed il perfetto combaciamento dei giunti della pavimentazione.
