Interventi in Piazza San Marco

In fase di avvio a partire da
Novembre 2022

3. Provveditorato OO.PP. – Consorzio Venezia Nuova – Salvaguardia della piazza – I° stralcio

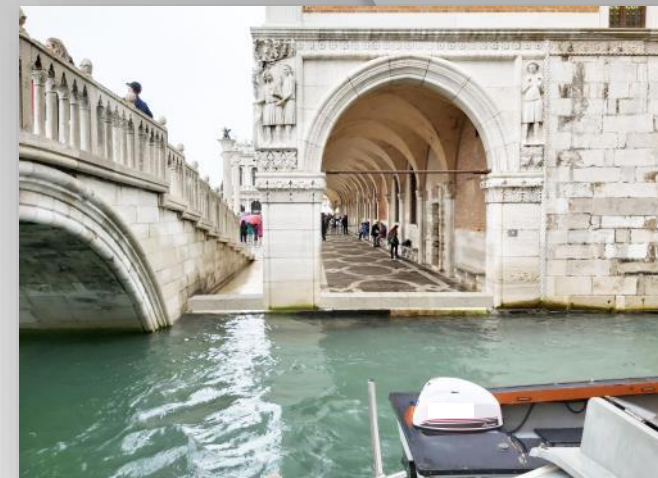
Barriera rimovibile a presidio dell'angolo di Palazzo Ducale

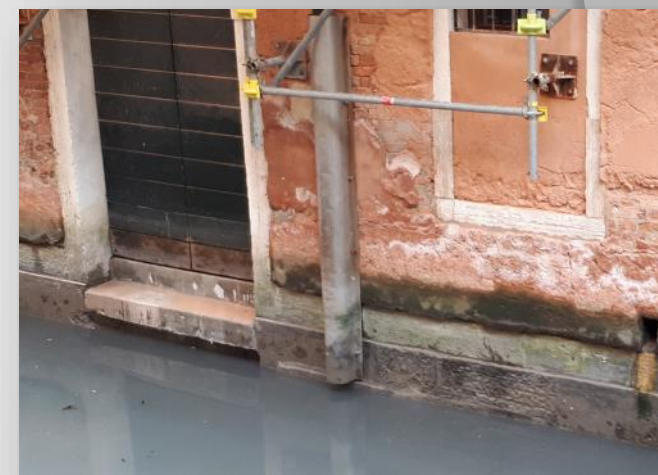
Interventi di presidio delle porte d'acqua già realizzati da Generali e dalla Procuratoria di San Marco (+1.75 cm z.m.p.s.)

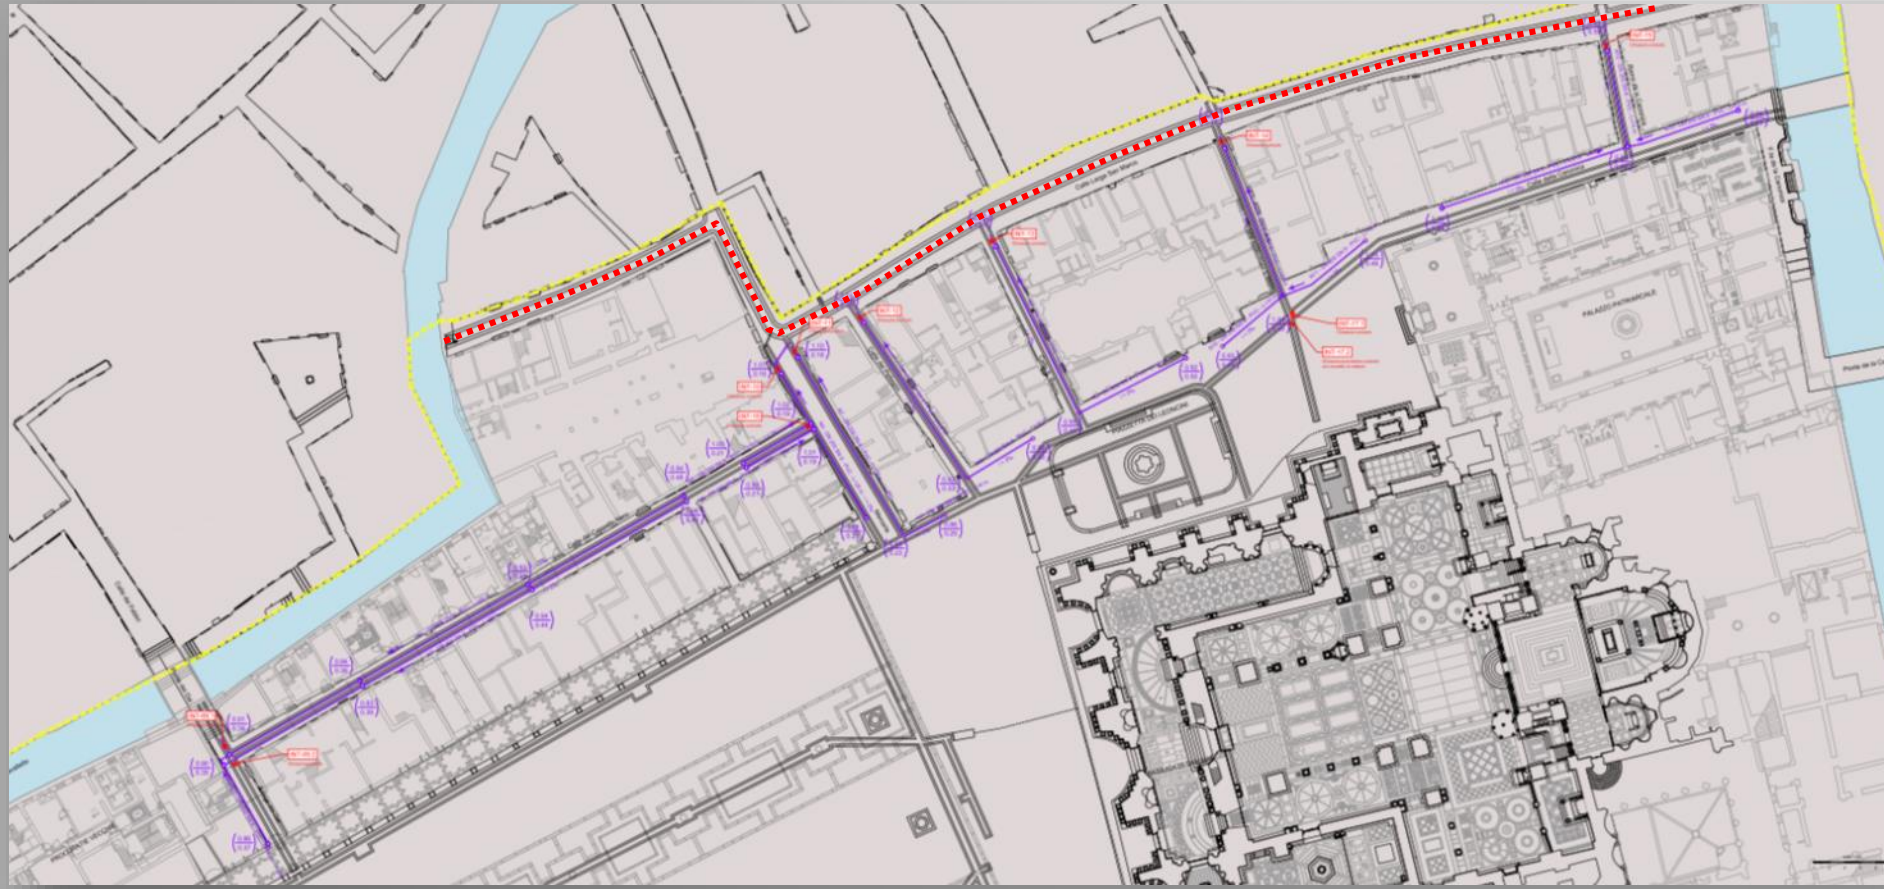
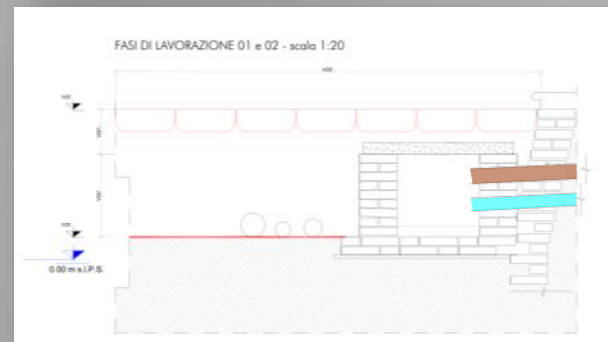
3B. Gli interventi di riordino fognario

01 - lievo masegni di pavimentazione con recupero del materiale
02 - scavo di sbancamento a mano in presenza di sottoservizi
03 - eventuale spostamento temporaneo dei sottoservizi (senza interruzione del servizio) e loro protezione
04 - rimozione stelere e sua accurata pulizia
05 - aggettamento e pulizia manuale del cunicolo
06 - pulizia delle pareti in mattoni del cunicolo, spazzolatura e scarnitura delle connesure tra i mattoni
07 - riprese murarie a mano "cuci-scuci" delle pareti in mattoni, eventuale demolizione, smontaggio e ricostruzione per brevi tratti ove necessario
08 - verifica tenute e venute d'acqua, ricostruzione allacci pluviali, impermeabilizzazione degli allacci fognari fino a quota +110 cm s.l.P.S. e attraversamento parete esterna gatolo

01 - lievo masegni di pavimentazione con recupero del materiale
02 - scavo di sbancamento a mano in presenza di sottoservizi
03 - eventuale spostamento temporaneo dei sottoservizi (senza interruzione del servizio) e loro protezione
04 - rimozione stelere e sua accurata pulizia
05 - aggettamento e pulizia manuale del cunicolo
06 - pulizia delle pareti in mattoni del cunicolo, spazzolatura e scarnitura delle connesure tra i mattoni
07 - riprese murarie a mano "cuci-scuci" delle pareti in mattoni, eventuale demolizione, smontaggio e ricostruzione per brevi tratti ove necessario
08 - verifica tenute e venute d'acqua, ricostruzione allacci pluviali, impermeabilizzazione degli allacci fognari fino a quota +110 cm s.l.P.S. e attraversamento parete esterna gatolo
09 - applicazione intonaco protettivo sulle pareti e sul fondo del cunicolo
10 - installazione nuova condotta in PVC per acque nere ancorata con staffe passanti e piastra di ancoraggio in acciaio INOX e realizzazione di allacciamenti in brago

11 - predisposizione manto di posa stelere tramite intonacatura e riposizionamento stelere
12 - posa condotte per sottoservizi, cavi di alimentazione impianti e cavi trasmissione segnali ove necessario con nastro segnalatore

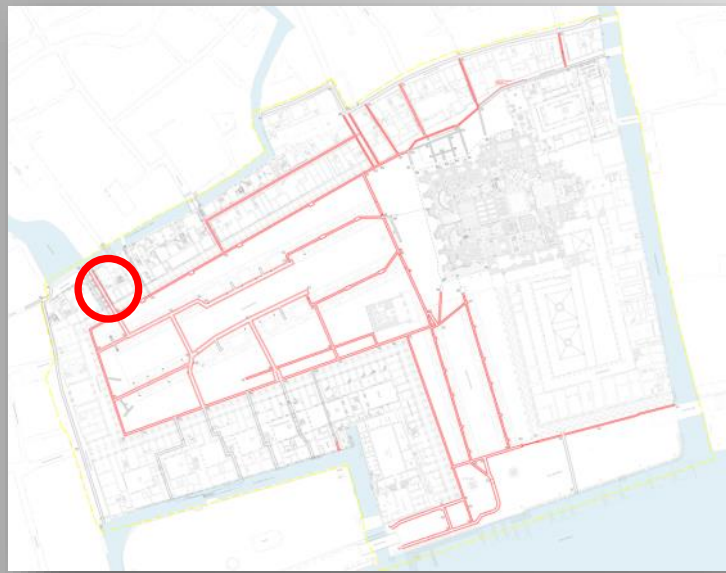
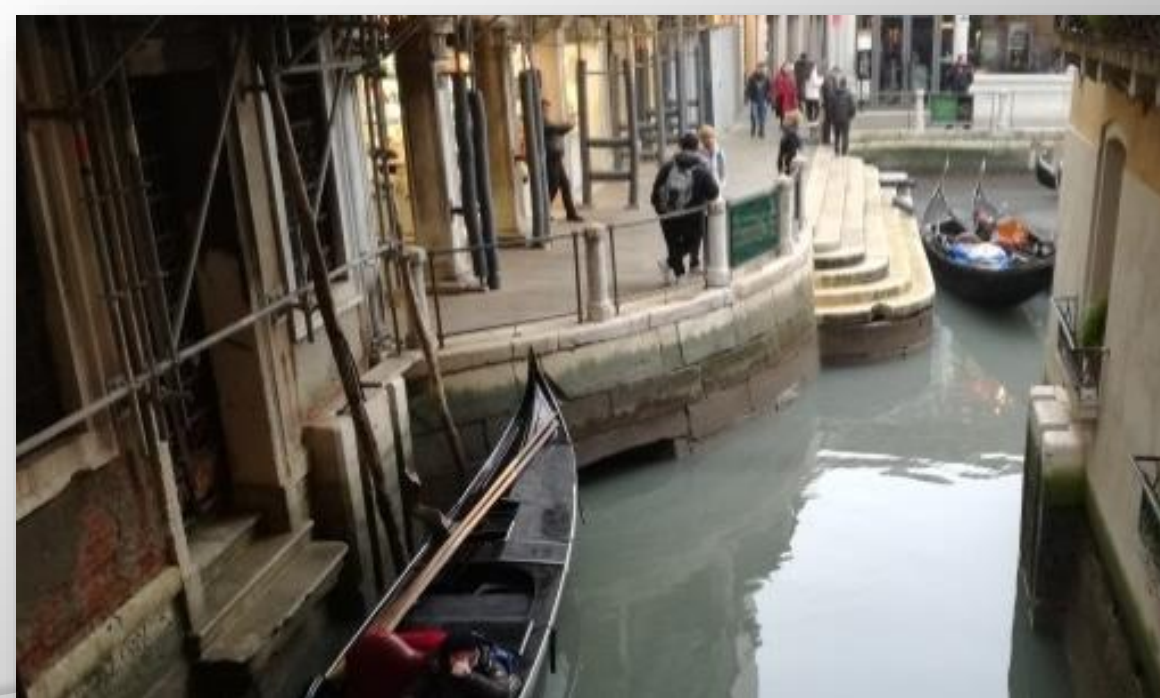
Bacino Orseolo Valvola a saracinesca

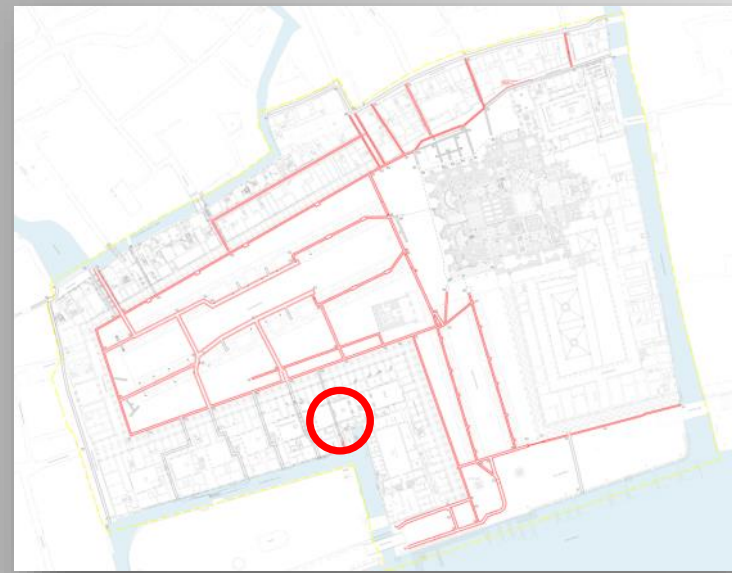
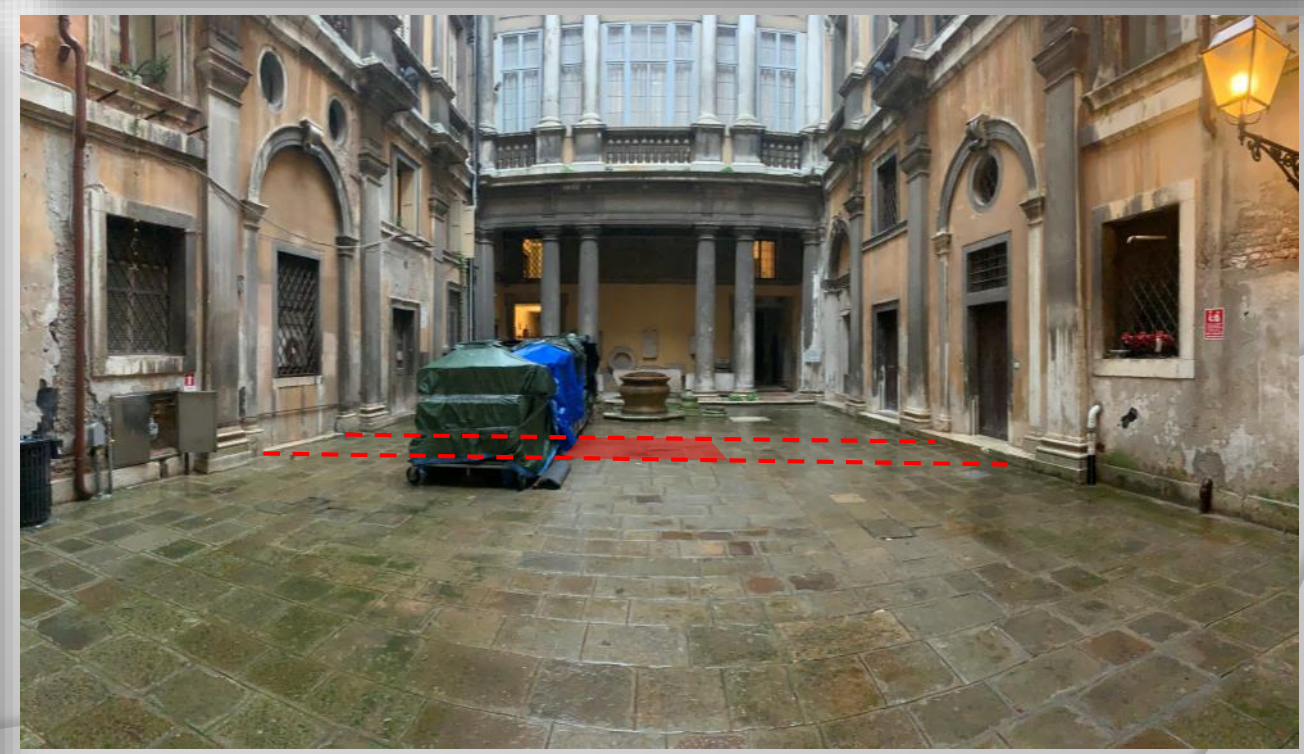
Procuratie Nuove Valvola a saracinesca

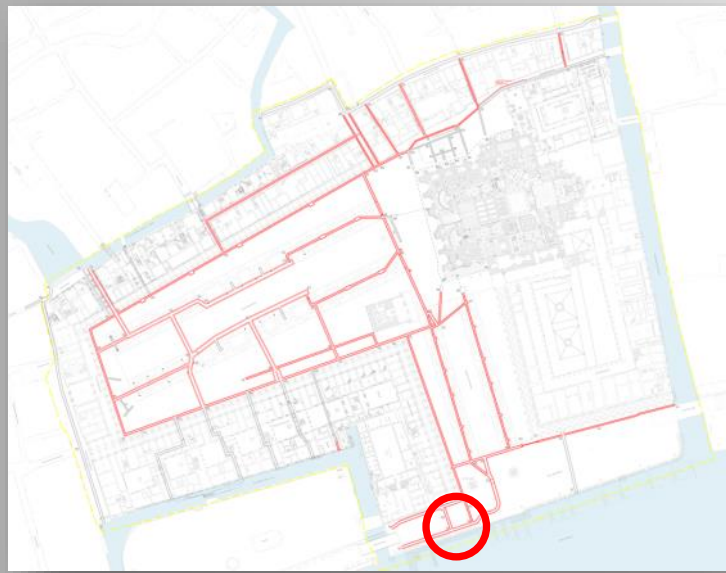
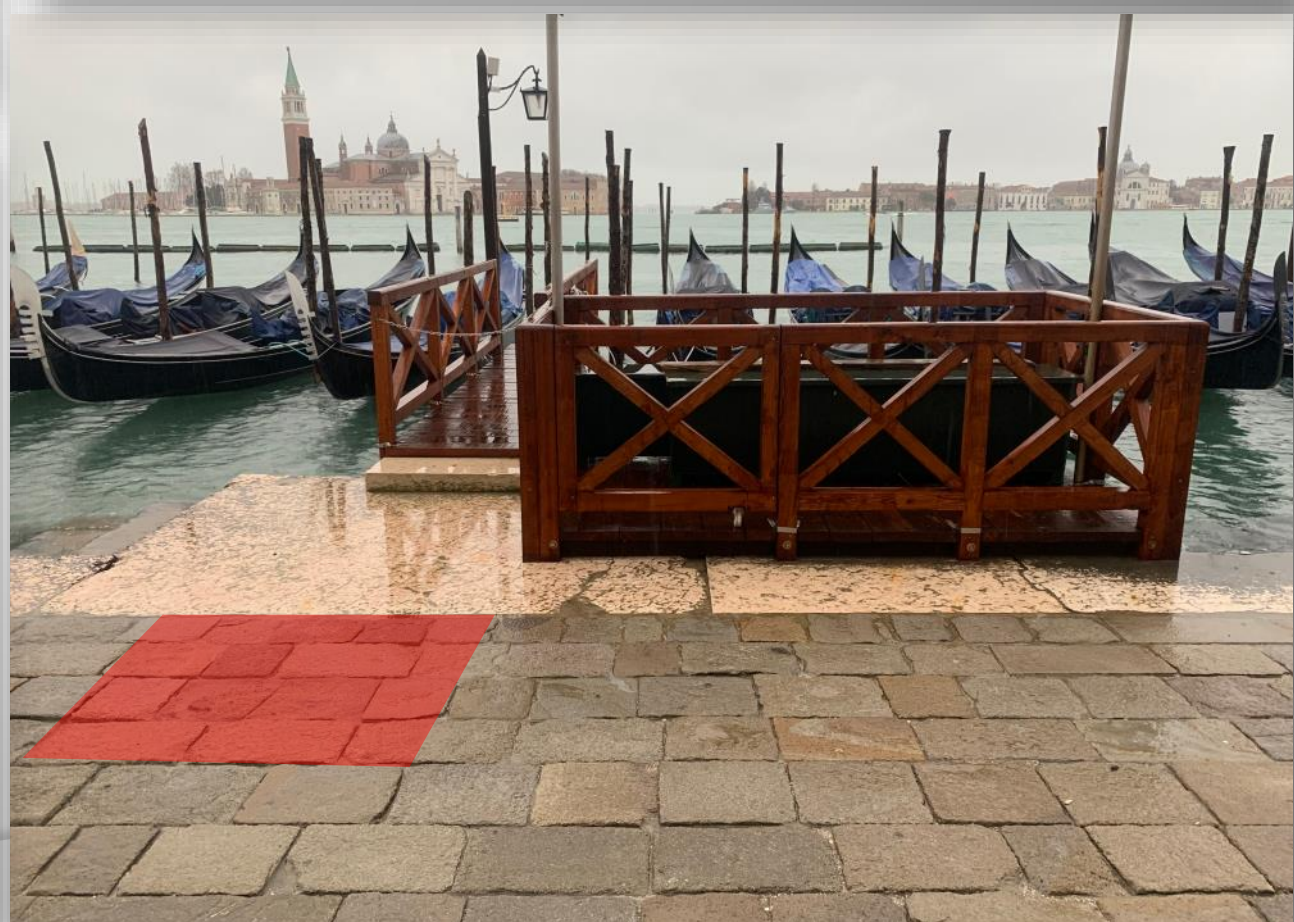
Molo (provvisoria)
Valvola a saracinesca

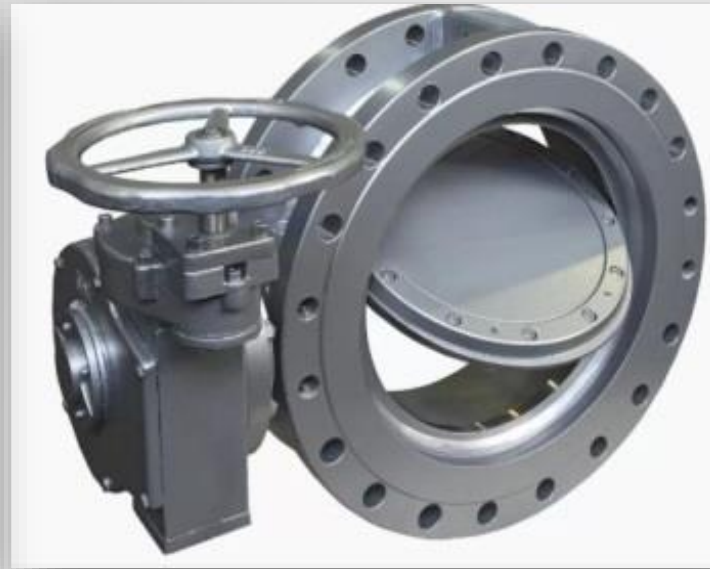
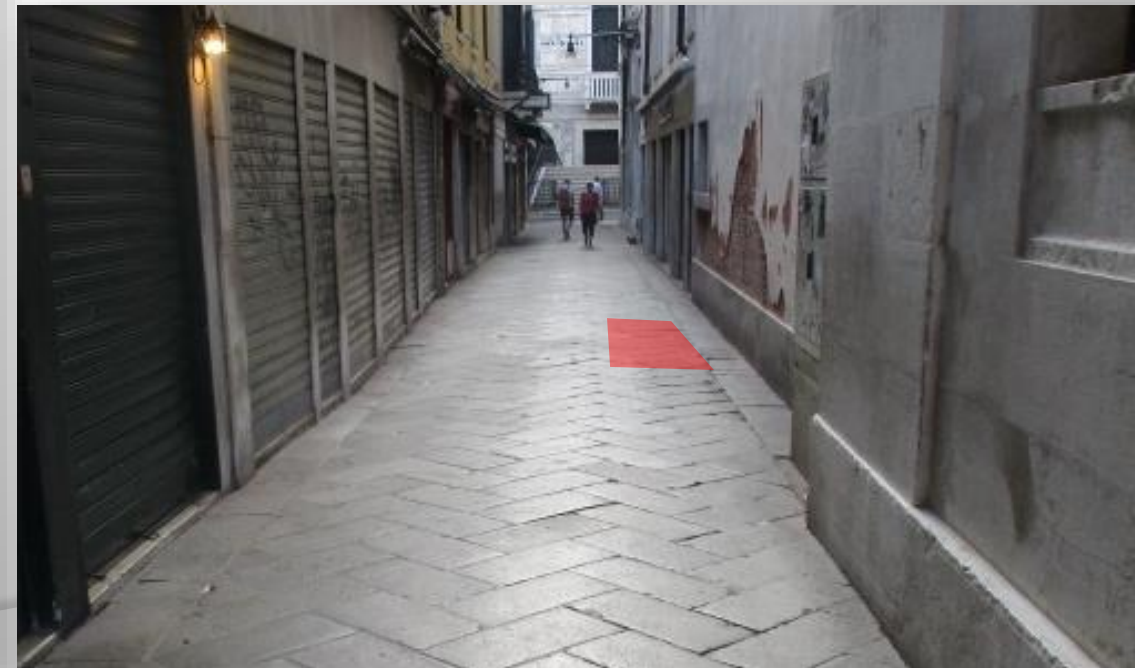
Calle della Canonica Valvola a farfalla

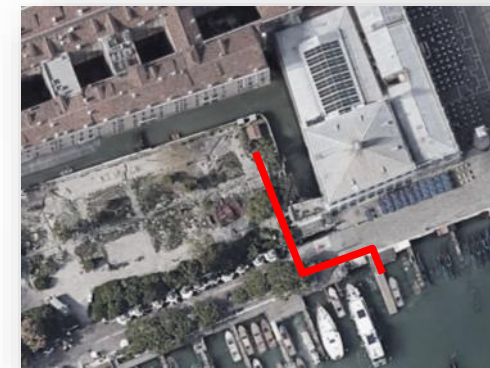
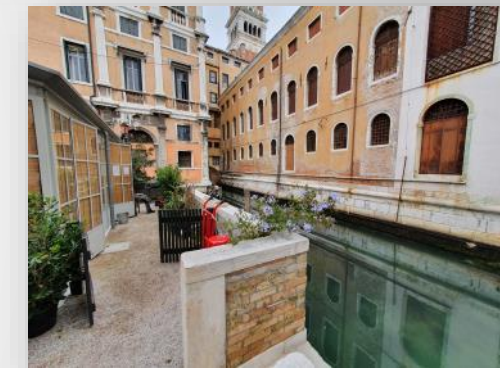
1. Installazione delle protezioni molo Todaro

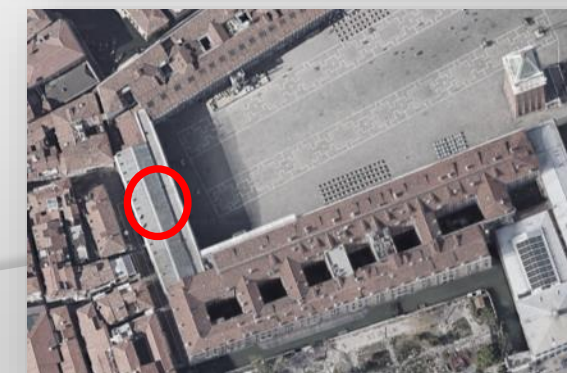
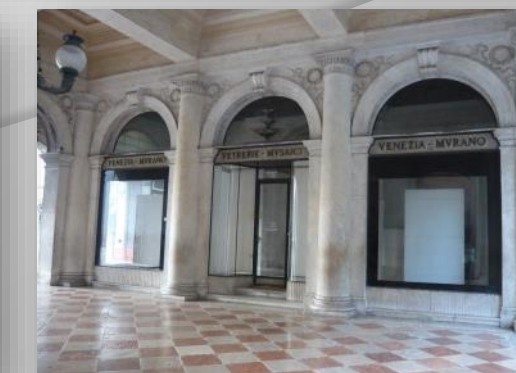
2. Predisposizione allacci punto Interforze

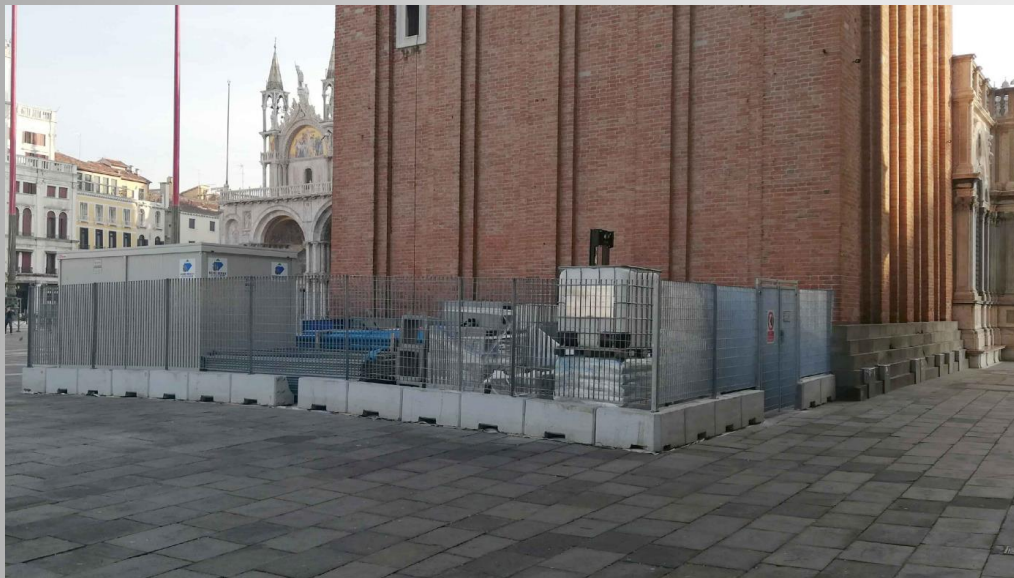
Basi logistiche: aree di supporto destinate alle baracche di cantiere e alla gestione di materiali e attrezzature. L'estensione di alcune potrà subire variazioni in ragione delle fasi lavorative o della programmazione degli eventi in piazza;
