*Bando relativo all'asta pubblica per l'assegnazione della concessione di manufatti sepolcrali siti nel cimitero dell'isola di San Michele a Venezia*

## CIMITERO DI SAN MICHELE

### SCHEDA TECNICA TOMBA "SERAFINI"

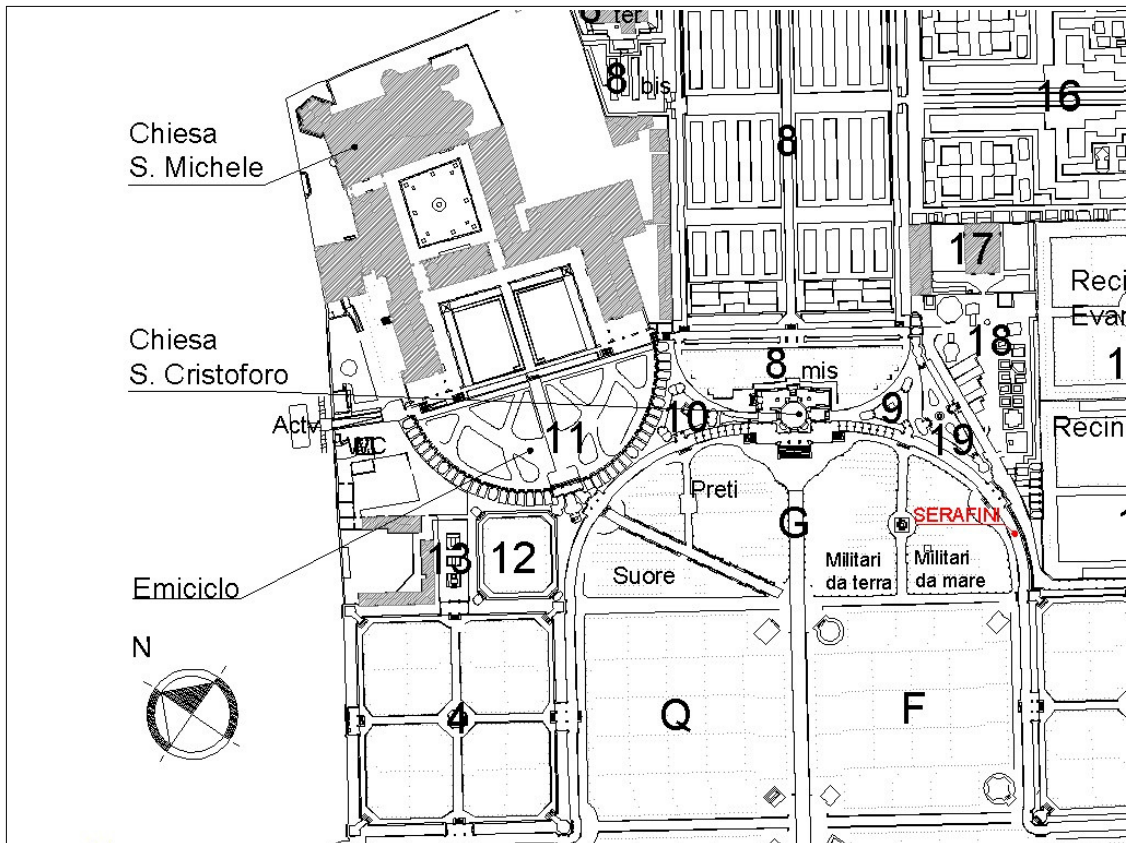
#### INQUADRAMENTO PLANIMETRICO

**UBICAZIONE:** Recinto I° Banchina DX 79

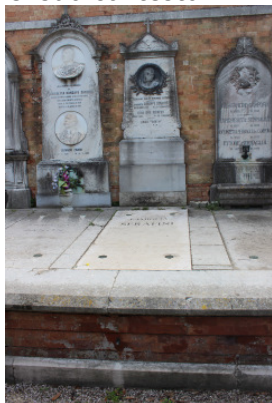
**DESCRIZIONE MANUFATTO:** la tomba appartenuta alla famiglia Serafini è posta in continuità con altre tombe della banchina di destra.

Il manufatto nel suo contesto

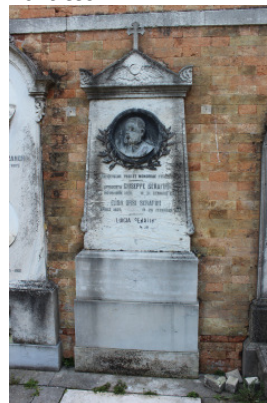
**STATO DI CONSERVAZIONE:** necessita di manutenzione, sostituzione del sigillo, pulizia delle altre parti lapidee.

Un forte basamento costituito da più elementi in pietra sovrapposti dei quali è composta la lapide a muro definita nei contorni verticali da intagli lineari che segmentano parzialmente il contorno inclinato rafforzandone la forma trapezoidale. Nella parte superiore un busto in bronzo ad altorilievo racchiuso in un tondo ornato nella sola parte inferiore da una ghirlanda di alloro anch'esse in bronzo. Superiormente l'edicola è conclusa da un piccolo timpano sporgente ai lati, ma tale da rispettare la larghezza del basamento.

Fronte del manufatto

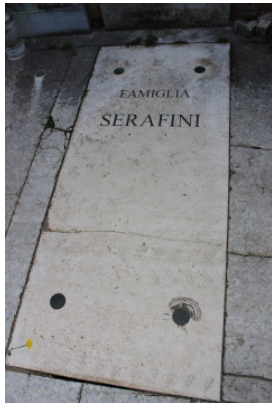
La camera di sepoltura sottostante è chiusa da un sigillo a terra di forma rettangolare (m 2.20 X 0.95) che riporta il cognome della famiglia, risulta fratturato in due parti.

Lapide a terra

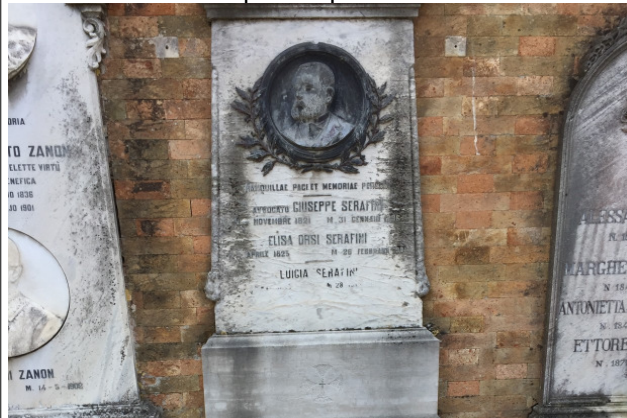
Particolare della lapide a parete
